**Sturmflut 3. / 4. Januar 1976**

**Deichbruch in der  
Haseldorfer Marsch**

**Verein für Sammlung und Erhalt  
historischer Gegenstände**

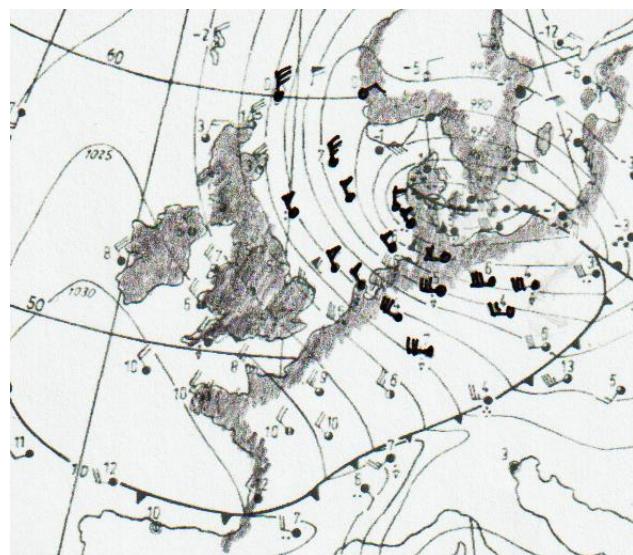
Wetterkarte 3.1.1976 12 Uhr GMT aus „Die Küste“ 30, 1977, S. 37

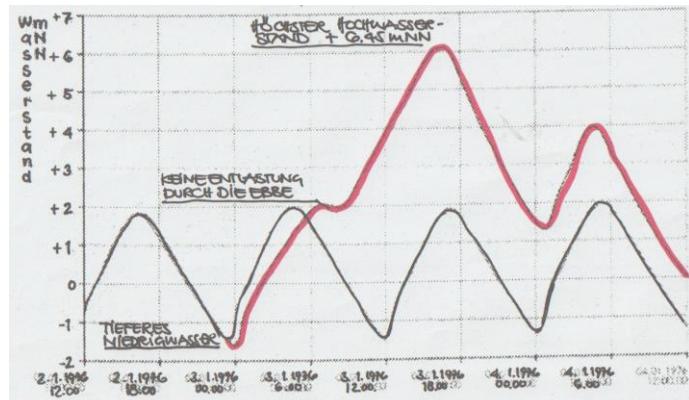
Pegelkurve Schulau von 2. bis 4. Januar 1976, die Ebbe am 3.1. fand nicht zu einer Senkung des Wasserspiegels, Höchstwasserstand + 6,45 m NN

dies nach Durchzug der Warmfront und der damit verbundenen Winddrehung auf westliche bis nordwestliche Richtung grundlegend. Die extrem hohen Windgeschwindigkeiten verhinderten ein Ablaufen des Morgenhochwassers an vielen Pegeln vollständig. An den Pegeln im

Elbegebiet sowie in Nordfriesland kam es praktisch zu gar keiner Ebbe, vielmehr stiegen die Wasserstände weiter an. In den Nachmittags- und Abendstunden wurden schließlich Hochwasserwerte von Hamburg-St. Pauli: 6,45 m ü. NN, Grauerort: 6,02 m ü. NN, Cuxhaven 5,1 m erreicht. Diese lagen zum Teil deutlich über den bisherigen Extremwerten der Sturmflut von 1825.

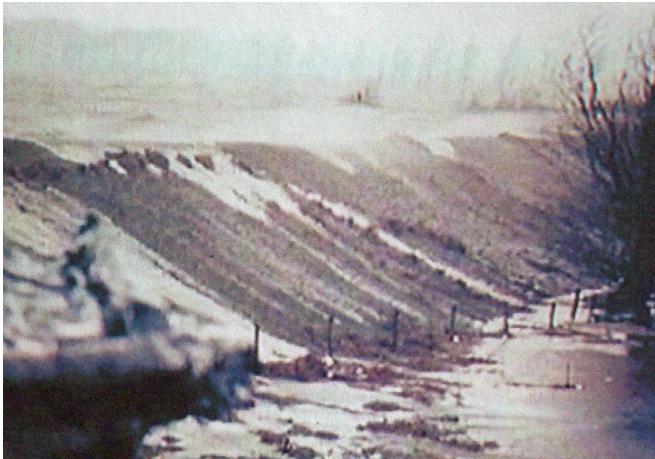
Der Deich wird überspült

Die kritische Deichstrecke vor der Haseldorfer Marsch bei Hetlingen war 1959 erhöht worden, von NN + 6,70 m bei Hetlingen fallend auf NN + 6,50 m beim Holmerberg am Geestrand. 1976 sind davon aber nur noch Höhen von NN +6,10 m vorhanden.

Im Abschnitt zwischen Holm und Hetlingen in der Haseldorfer Marsch wurde der nicht erhöhte Deich überströmt und brach an insgesamt neun Stellen auf einer Länge von zusammen 480 Metern. Durch diese Deichbrüche wurden im Kreis Pinneberg rund 3600 Hektar Land mit den Ortschaften Hetlingen, Haselau und Haseldorf überflutet.

- 15.40 Uhr der Deich wird überflutet,
- 16.13 Uhr Flutwellenscheitel am Deich am Holmer Berg, Flutwelle + 6,22m NN, Deichkrone i.M. + 6,10 m NN
- 16.45 Uhr der Deich bricht an insgesamt 9 Stellen

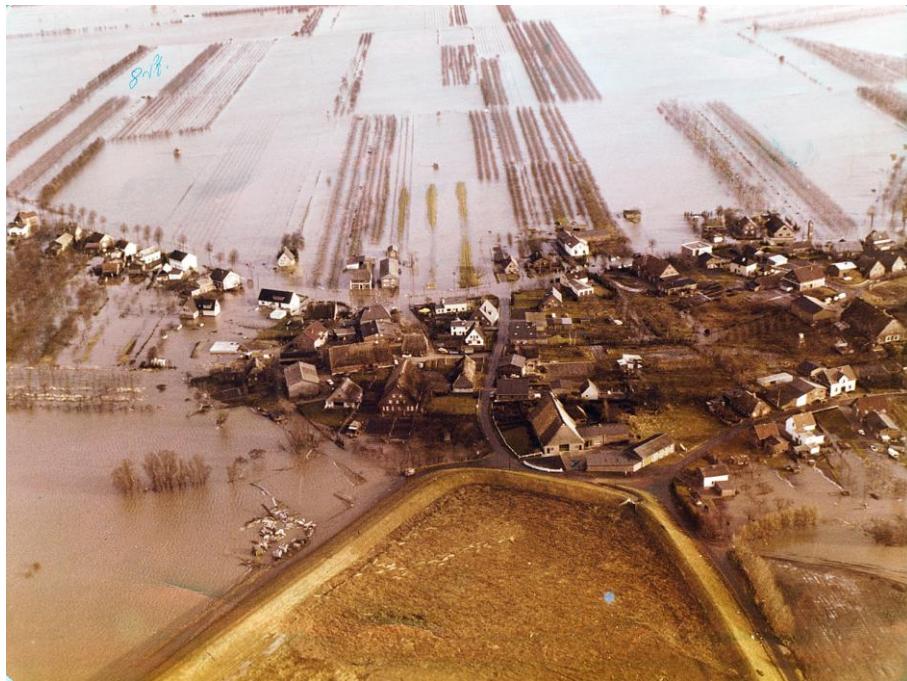
Hohenhorst: trocken blieb der alluviale Hügel, in der Deekenhörn wurde 1968 Sand aufgespült

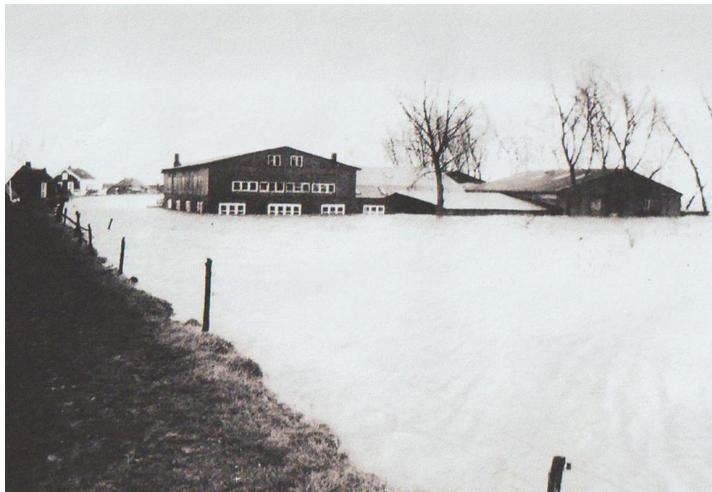
Bootswerft Schwarz vor dem Haseldorfer Deich

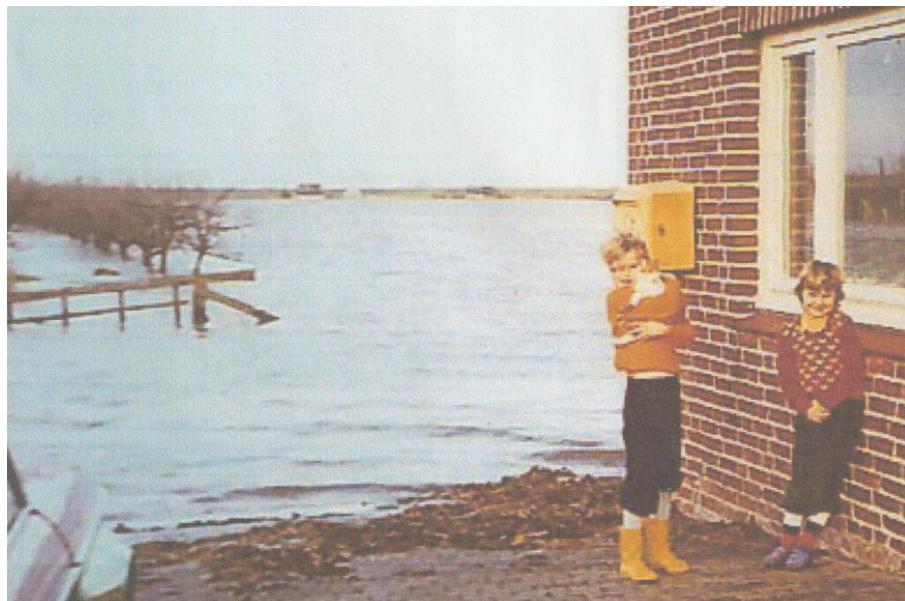
Nach der Sturmflut, Altendeicher Chaussee. Hermann Kremer, das Kaninchen ist gerettet, die Straße steht noch unter Wasser

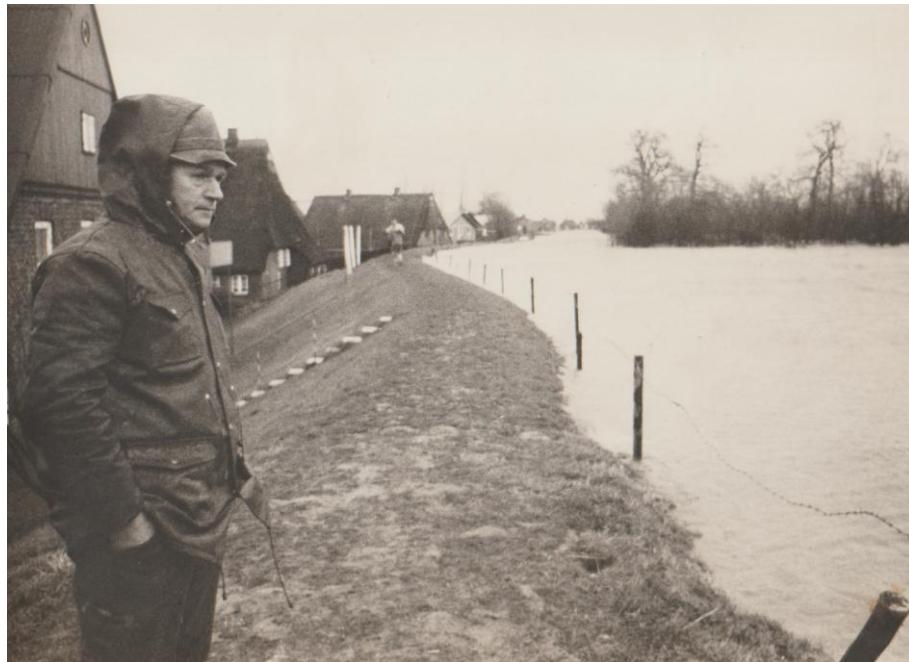
Heiner Stahl nachdenklich am Deich in Haseldorf, das Wasser steht bis zur Deichkrone, wie lange wird er wohl noch halten?
